# Черные металлы

# Фрактографический анализ особенностей разрушения пробивного пуансона и профилегибочного ролика из стали X12МФ

Исследованы пробивной пуансон и профилегибочный ролик из стали X12МФ, разрушенные в процессе эксплуатации. Методом искровой спектрометрии установлено, что сталь отвечала требованиям нормативной документации по химическому составу. Металлографические исследования показали, что структура стали представляет собой мелкоигольчатый мартенсит с выделениями карбидов разной величины по границам зерен. Методом энергодисперсионного рентгеноспектрального микроанализа в структуре стали обнаружены сульфиды, наличие которых является характерным для этого типа стали. Фрактографический анализ изломов позволил определить место зарождения первоначальной трещины и характер последующего разрушения инструмента. Установлено отклонение геометрии пуансона от чертежа, его рабочая поверхность имеет односторонний уклон. Это привело к неравномерным боковым напряжениям и хрупкому разрушению опорной поверхности пуансона. На рабочей поверхности профилегибочного ролика обнаружены следы износа и поперечные трещины, вызванные высокими контактными напряжениями в совокупности с разницей от

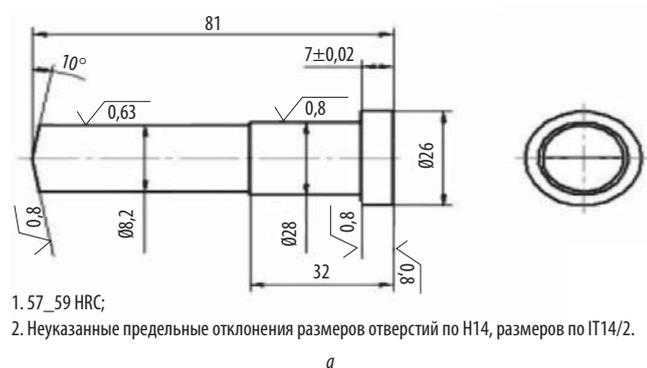
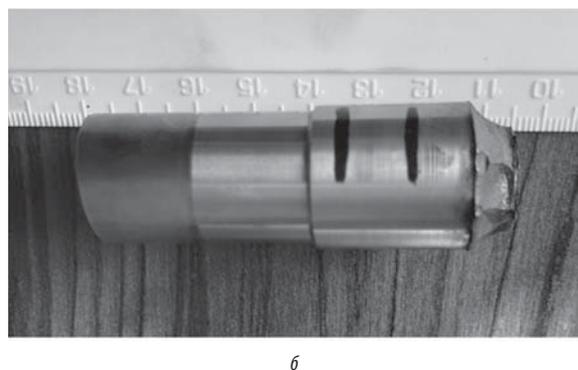
На исследование поступил пробивной пуансон с разрушением (сколом) краев опорной поверхности (**рис. 1**).

**Рис. 1.** Пробивной пуансон: а — чертеж; б — внешний вид

Рабочая поверхность пуансона имеет односторонний угол наклона, что не соответствует чертежу. Установлено, что химический состав пуансона соответствует марке Х12МФ по ГОСТ 5950–73 [22] (табл. 1).

Первоначальная трещина находится со стороны, противоположной началу деформации пробивкой, что означает сильное влияние боковых усилий на развитие процесса разрушения. Неравномерность боковых усилий, вероятно, вызвана односторонней заточкой пуансона.

Величина твердости торцевой поверхности пуансона, измеренная по методу Роквелла, соответствует закалке и низкому отпуску и составляет 60–61 HRC. Твердость боковой поверхности пуансона составляет 60–63 HRC, что превышает твердость 57–59 HRC, заданную по чертежу.

Рекомендуется изготавливать пробивной пуансон с двусторонним уклоном. Для уменьшения контактных напряжений профилировочные ролик с меньшим диаметром желательнее освобождать от закрепления на валу за счет шпонки. Данные рекомендации успешно реализованы в ОАО «Завод Промаш».

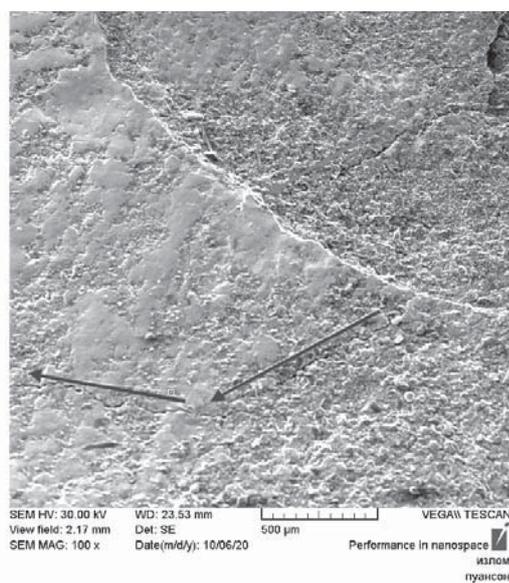
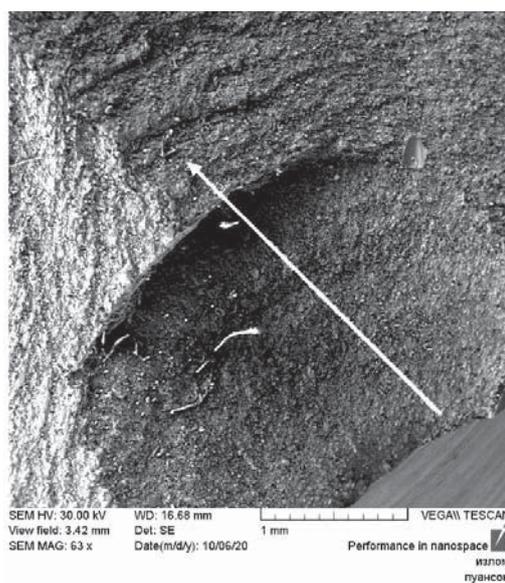
**Рис. 2.** Излом: а — место зарождения трещины, зона смятия поверхности разрушения; б — распространение трещины от поверхности к центру пуансона

Изучение излома при помощи сканирующего электронного микроскопа позволило определить начало разрушения (рис. 2).

Место зарождения первоначальной трещины лежит на внешней цилиндрической поверхности пуансона. Распространение трещины происходило от внешней поверхности к центру пуансона за некоторое время, на что указывает смятие поверхности разрушения (см. рис. 2, а). Поверхность разрушения имеет мелкозернистую матовую структуру, характерную для механизма хрупкого разрушения. Дальнейшее разрушение пуансона происходило в результате образования новых очагов зарождения трещин и их распространения от поверхности к центру пуансона (см. рис. 2, б).

На основании фрактографии и анализа микроструктуры можно сделать вывод, что неравномерные боковые усилия при пробивке в совокупности с завышенной твердостью привели к хрупкому разрушению опорной поверхности пуансона.

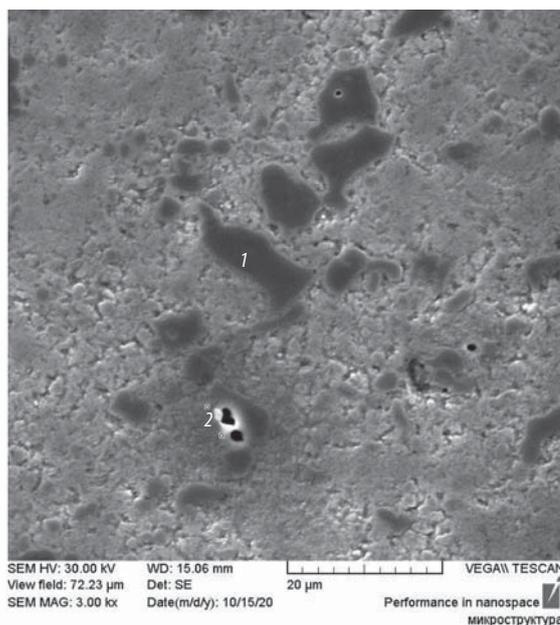
Исследования показали, что микроструктура пуансона представляет собой мелкоигльчатый мартенсит

Рис. 3. Микроструктура пуансона: 1 — карбиды; 2 — сульфиды

с выделениями карбидов различной величины по границам зерен. Наряду с крупными карбидами в структуре наблюдаются включения сульфидов, что характерно для этой марки стали (рис. 3).

Элементный состав областей, показанных на рис. 3, %

Область	C	S	V	Cr	Mn	Fe	Ni	Mo
1	11,02		1,44	46,30		39,68		1,55
2		4,02	0,44	17,00	14,41	63,83	0,30

Элементный анализ включений представлен в табл. 2.

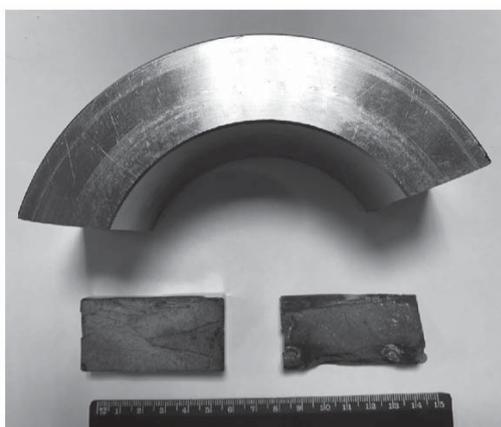
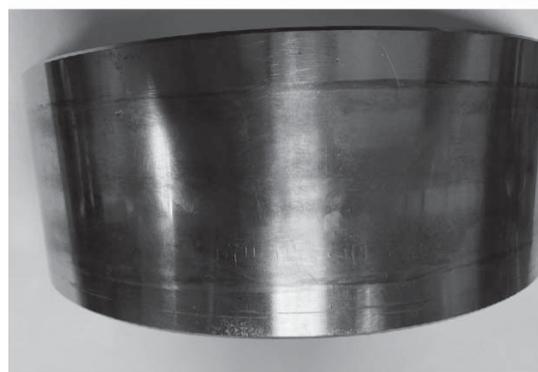
Рис. 4. Внешний вид ролика: а — отделенные фрагменты излома; б — рабочая поверхность

Визуальный осмотр ролика показал, что на рабочей поверхности наблюдаются множественные трещины, расположенные по образующей цилиндра (рис. 4, б). Одна из таких трещин привела к развитию радиального излома (см. рис. 4, а).

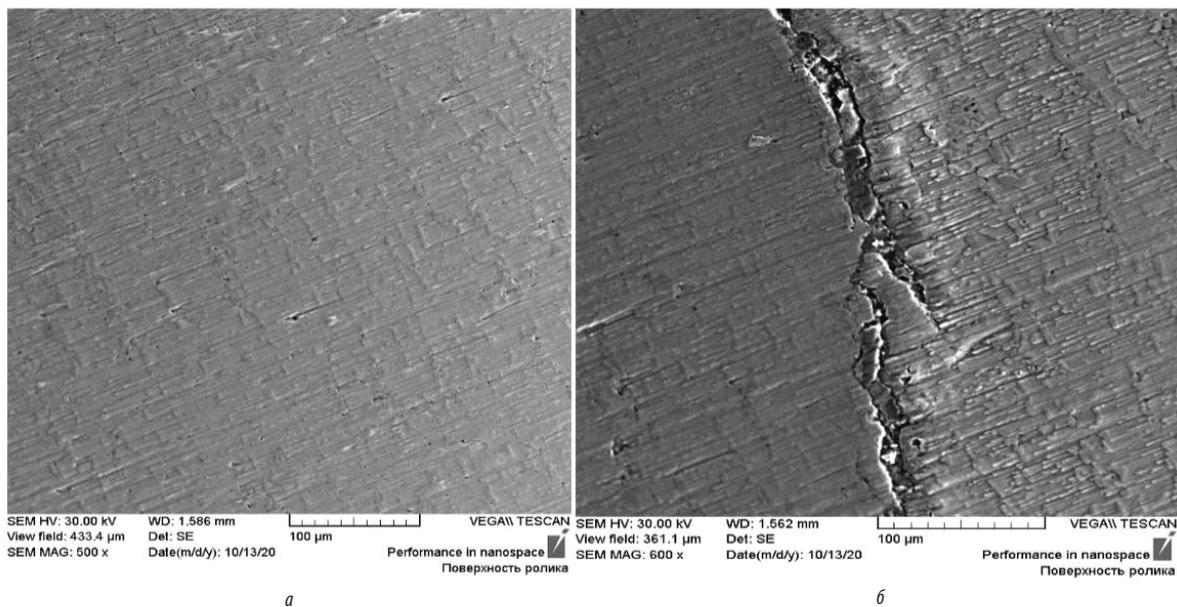
Рис. 5. Дефекты рабочей поверхности ролика: а — следы износа; б — поперечные трещины

Исследования рабочей поверхности ролика показали наличие следов износа в виде царапин в центральной части, расположенных в направлении проката (рис. 5, а). Это свидетельствует о растягивающих напряжениях на поверхности ролика, которые привели к развитию поперечных трещин, переходящих в глубокие магистральные (см. рис. 5, б).

Таким образом, анализ характера разрушения позволяет сделать вывод об износе поверхности ролика в результате трения при различии относительных скоростей движения поверхности ролика и деформируемой заготовки в совокупности с высокими контактными напряжениями. Это приводит к развитию магистральных трещин в радиальном направлении ролика и последующему усталостному разрушению. Также этому способствует недостаточная твердость рабочей поверхности.

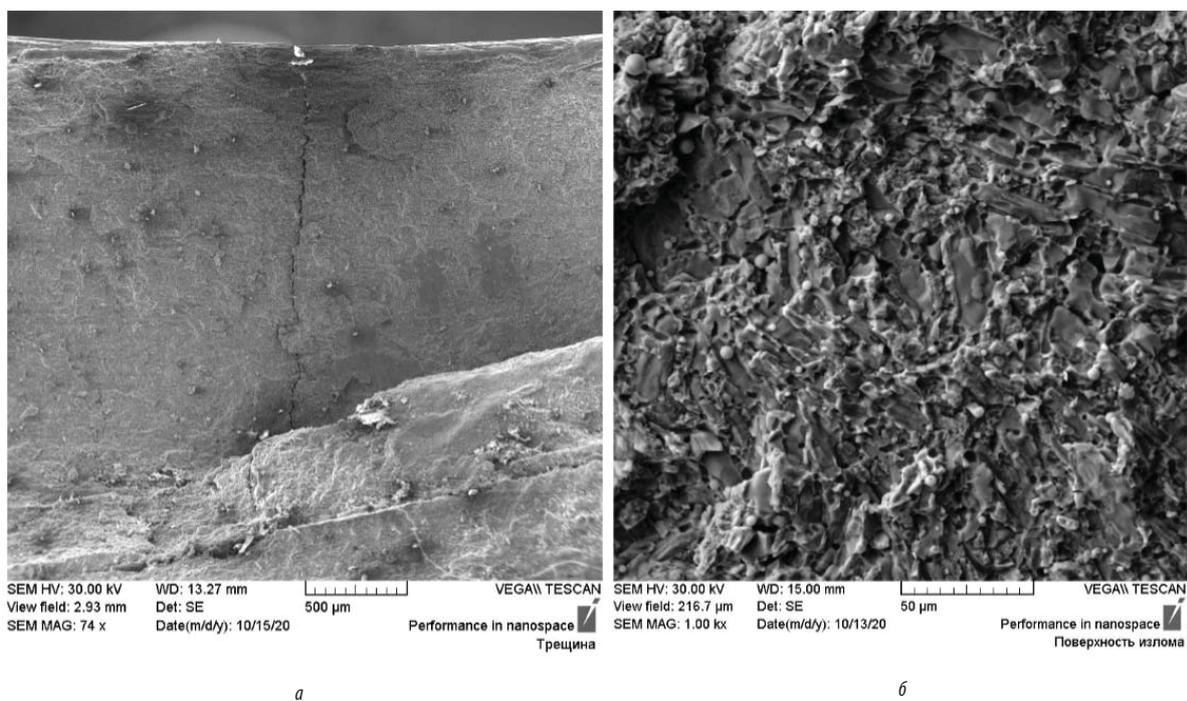
Рис. 6. Излом ролика,  $\times 1000$ : а — трещина в поперечном сечении ролика; б — излом

Анализ поверхности излома показывает ступенчатое развитие разрушения, а также наличие глубоких поперечных трещин (рис. 6, а). Фрактографический анализ при больших увеличениях показал, что излом соответствует усталостному разрушению (см. рис. 6, б).
