ГРАДИЕНТЫ СТРУКТУРЫ И СВОЙСТВ ПОВЕРХНОСТНЫХ СЛОЕВ ДИФФЕРЕНЦИРОВАННО ЗАКАЛЕННЫХ РЕЛЬСОВ ПОСЛЕ ДЛИТЕЛЬНОЙ ЭКСПЛУАТАЦИИ

STRUCTURE AND PROPERTIES GRADIENTS OF SURFACE LAYERS OF DIFFERENTIALLY QUENCHED RAILS AFTER LONG TERM OPERATION

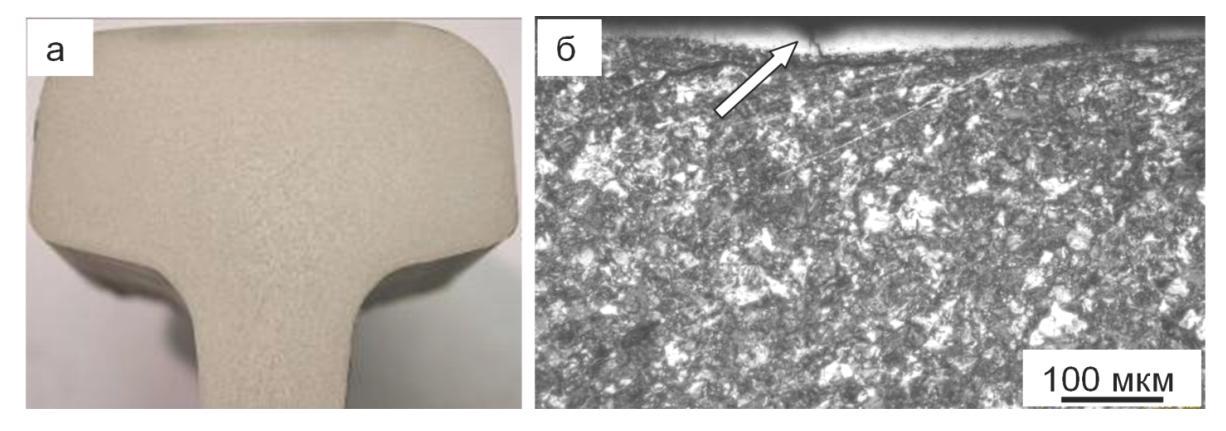
Макроструктура металла исследуемого рельса по осевой ликвации, точечной неоднородности, ликвационным полоскам удовлетворительная. Недопустимых по ГОСТ Р 516852013 дефектов макроструктуры не выявлено (рис.2а). С поверхности катания головки после травления выявлена сетка мелких трещин контактно-усталостного происхождения.

Рис.2. Макроструктура металла рельсов после длительной эксплуатации

На травленых шлифах с поверхности катания наблюдаются локальные светлотравящиеся участки наклепанного металла, по которым развивается растрескивание (рис.26, микротрещина указана стрелкой).

Как было показано выше (рис.2б), на травленых шлифах поверхности катания выявляются локальные светлотравящиеся участки наклепанного металла, по которым развивается растрескивание. Исследования, выполненные методами просвечивающей электронной дифракционной микроскопии, выявили множественные преобразования пластинчатого перлита, обусловленные его разрушением. На рис.8 представлено характерное изображение структуры перлита, присутствующего в поверхностном слое толщиной до 2 мм. Отчетливо видно, что после длительной эксплуатации в объеме зерен исходного пластинчатого перлита формируются области, в которых цементит имеет явно выраженную глобулярную форму. Выполненные оценки показали, что в поверхностном слое толщиной до 2 мм относительное содержание таких областей составляет 0,35 структуры перлита. Другой формой деформационного преобразования пластинчатого перлита является разрезание пластин цементита на отдельные части, разделенные ферритными мостиками.

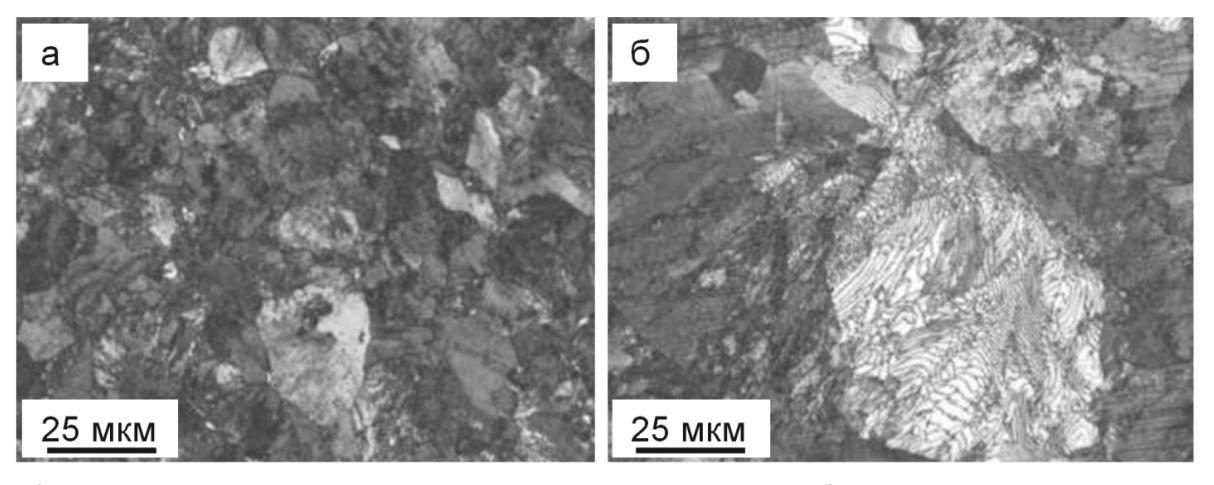
Микроструктура металла сформирована перлитом пластинчатой морфологии 2-3 балла шкалы 1 ГОСТ 8233 с разрозненными участками феррита по границам зёрен, количество которого не превышает 5 % и оценивается баллом 1,5 шкалы 7 ГОСТ 8233. Бейнит в микроструктуре исследуемого рельса не выявлен. По мере удаления от поверхности перлит приобретает более грубое строение (рис.3). Величина зерна исследуемого металла оценивается 7 номером шкалы 2 ГОСТ 5639-82.

Рис.3. Микроструктура металла рельсов на расстоянии 2 мм (а) и 22 мм (б) от поверхности катания по центральной оси после длительной эксплуатации

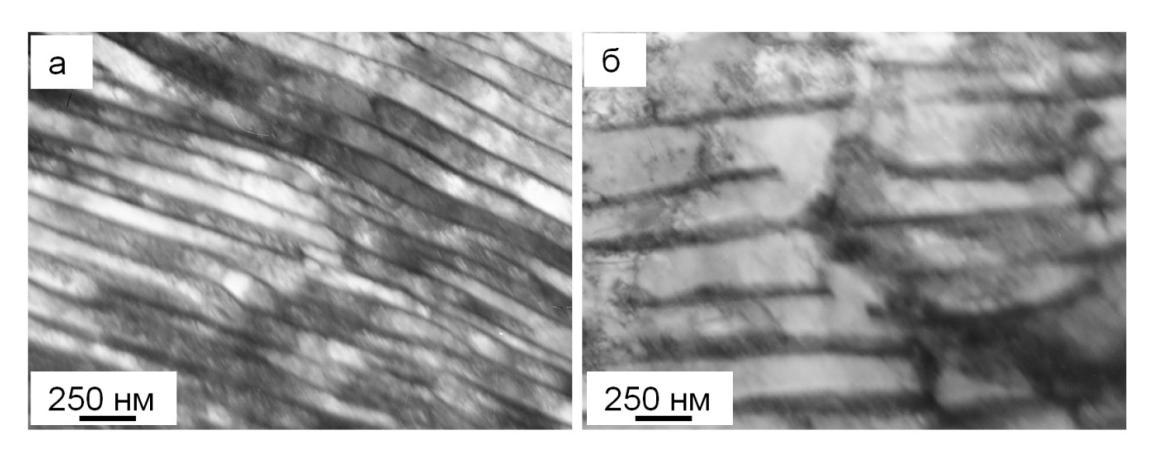
Как было отмечено выше, основной структурной составляющей исследуемой стали является перлит пластинчатой морфологии, характерное изображение которого, полученное методами просвечивающей электронной дифракционной микроскопии (ПЭМ), приведено на рис.4. Отчетливо видно, что перлит несовершенен: наблюдается искривление пластин цементита, разрывы пластин цементита (ферритные мостики), в объеме пластин феррита присутствуют включения цементита глобулярной формы.

Рис.4. Электронно-микроскопическое изображение структуры пластинчатого перлита металла рельсов на расстоянии 10 мм от поверхности катания по центральной оси

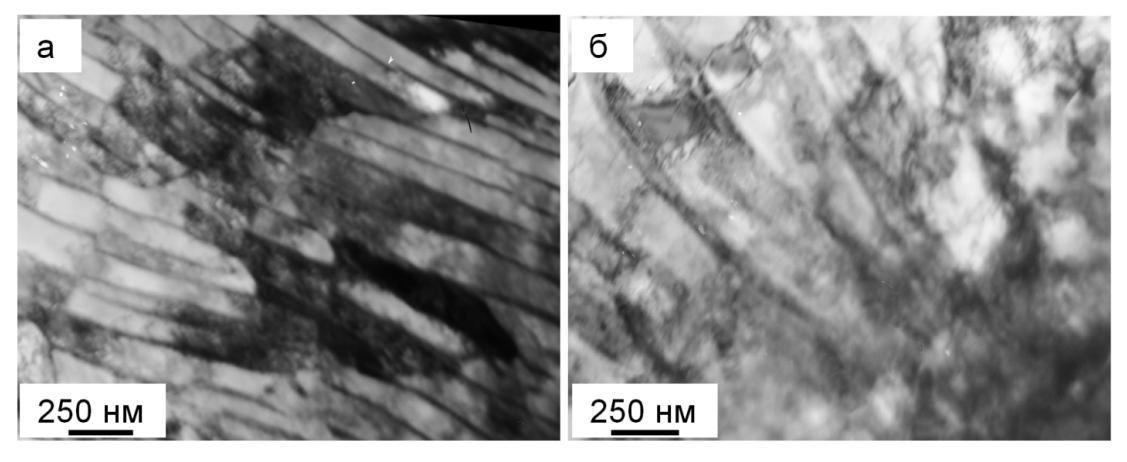
Зерна перлита разделены на слабо разориентированные области, имеющие удлиненную форму (средние продольные размеры 400 нм, поперечные размеры 250 нм) (рис.5). Азимутальная составляющая угла полной разориентации таких областей, определяемая при анализе микроэлектронограмм [13], составляет 1-2 градуса.

Рис.5. ПЭМ изображение областей разориентации пластинчатого перлита. Расстояние 10 мм от поверхности катания по центральной оси

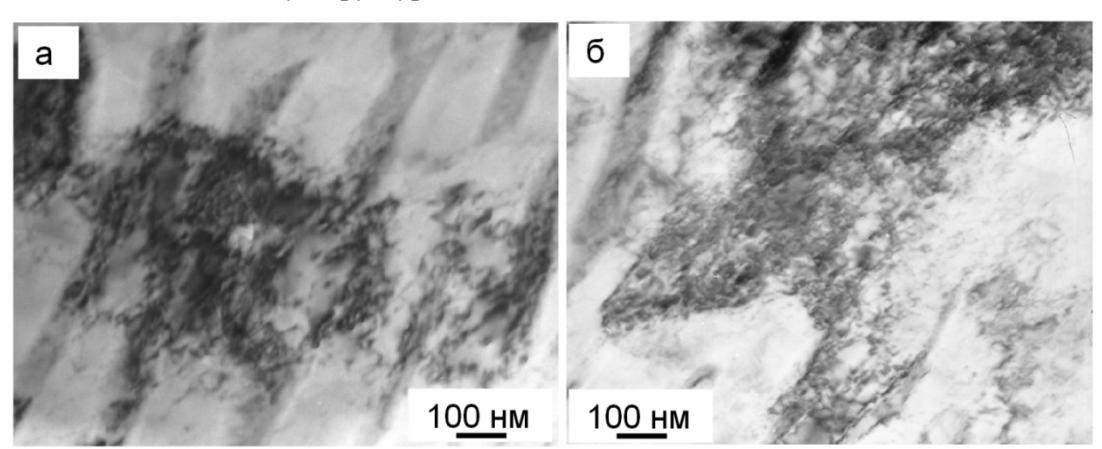
В объеме пластин феррита перлитных колоний наблюдается дислокационная субструктура, характерное электронно-микроскопическое изображение которой представлено на рис.6. По морфологическому признаку в исследуемой стали выявляется субструктура дислокационного хаоса (рис.6, а) и сетчатая дислокационная субструктура (рис.6б). Скалярная плотность дислокаций, измеренная методом случайно брошенных секущих [13, 14], составляет 3,2·10¹⁰ см⁻².

Рис.6. ПЭМ изображение дислокационной субструктуры металла рельсов на расстоянии 10 мм от поверхности катания по центральной оси

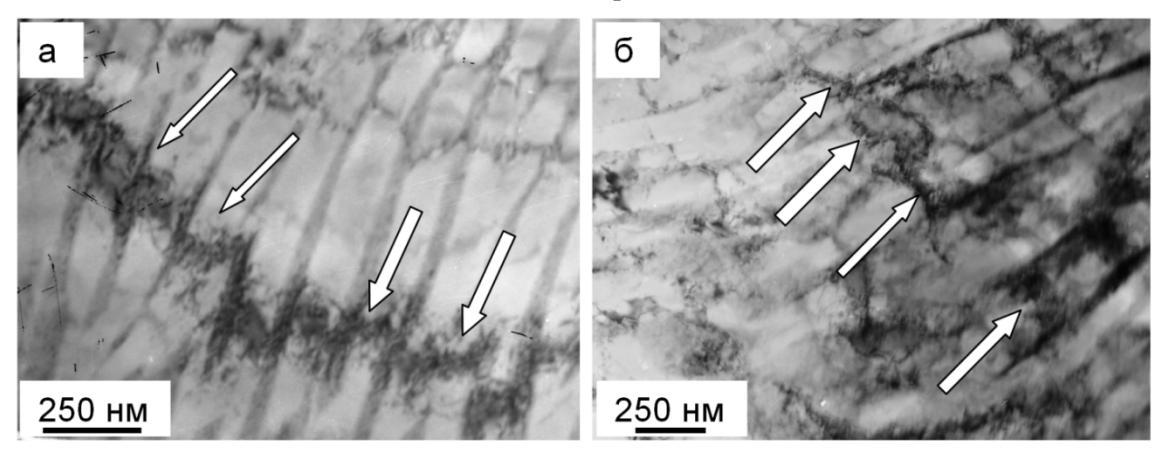
Анализ перлитной структуры методами ПЭМ тонких фольг выявил наличие на электронно-микроскопических изображениях зерен перлита изгибных экстинкционных контуров (рис.7). Присутствие изгибных экстинкционных контуров указывает на изгиб-кручение кристаллической решетки анализируемого участка фольги [13, 14]. Выполненные исследования показывают, что источниками изгибакручения кристаллической решетки (концентраторами напряжения) являются преимущественно границы раздела пластин феррита и цементита. В большинстве наблюдаемых случаев контуры располагаются перпендикулярно границе раздела (рис.7а). Источником кривизныкручения кристаллической решетки материала могут являться и торцы пластин цементита (рис.7б).

Рис.7. ПЭМ изображение изгибных экстинкционных контуров (указаны стрелками) в структуре пластинчатого перлита металла рельсов на расстоянии 10 мм от поверхности катания по центральной оси

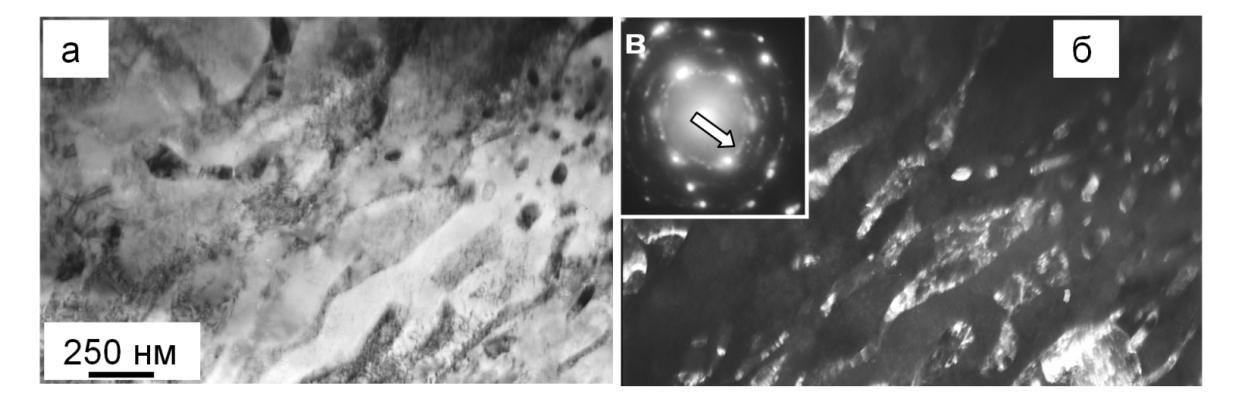
Деформационное преобразование структуры перлита, сопровождающееся диспергирование цементита, приводит, по всей видимости, к искажению его кристаллической решетки. На микроэлектронограмме (рис.9в), полученной со структуры разрушенного перлита (рис.9а), наблюдается квазикольцевое расположение рефлексов карбидной фазы. При этом рефлексы карбидной фазы имеют азимутальное и радиальное уширения.

Рис.9. ПЭМ изображение структуры перлита поверхностного слоя; а – светлое поле; б – темное поле, полученное в рефлексе [012]Fe₃C; в – микроэлектронограмма, стрелкой указан рефлекс, в котором получено темное поле
